Hacıfettah Caminin Yeri ve Genel Konumu

Mülkiyeti Abdulfettah Çavuş Bin Mustafa Vakfı'na ait cami için hazırlanan rölöve raporunun değerlendirilmesi için gereğini arz ederim.

RÖLÖVE ÇİZİMLERİ

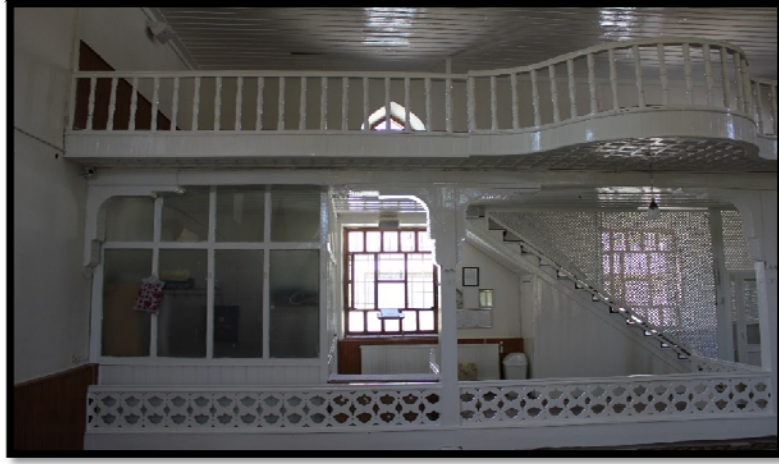
Cami dikdörtgen formda olup 11.78 m x 15.93 m ebadındadır. Ana ibadet alanı içerisinde kalan 2.20 m x 3.15 m ebadında, ahşap bölmelerle imam odası yapılmıştır. Cami tek katlı olup sonradan asma kat olarak kadınlar mahfili eklenmiştir. Camiye doğu cephesinin kuzey köşesindeki yuvarlak kemerli kapıdan girilir. 1947 yılında yenilenen caminin giriş kapısının tam karşısında bulunan merdiven ile mahfil katına çıkılmaktadır. Mihrap güney cephesinin tam ortasında, mihrabın hemen sağ köşesinde minber yer almaktadır. Mihrabın sol köşesinde vaaz kürsüsü bulunmaktadır. Ahşap mihrap Konyalı künde-kari ustası Mevlüt Çiller tarafından

Hacı Fettah

Cami İmam

Odası ve Kadınlar Mahfili

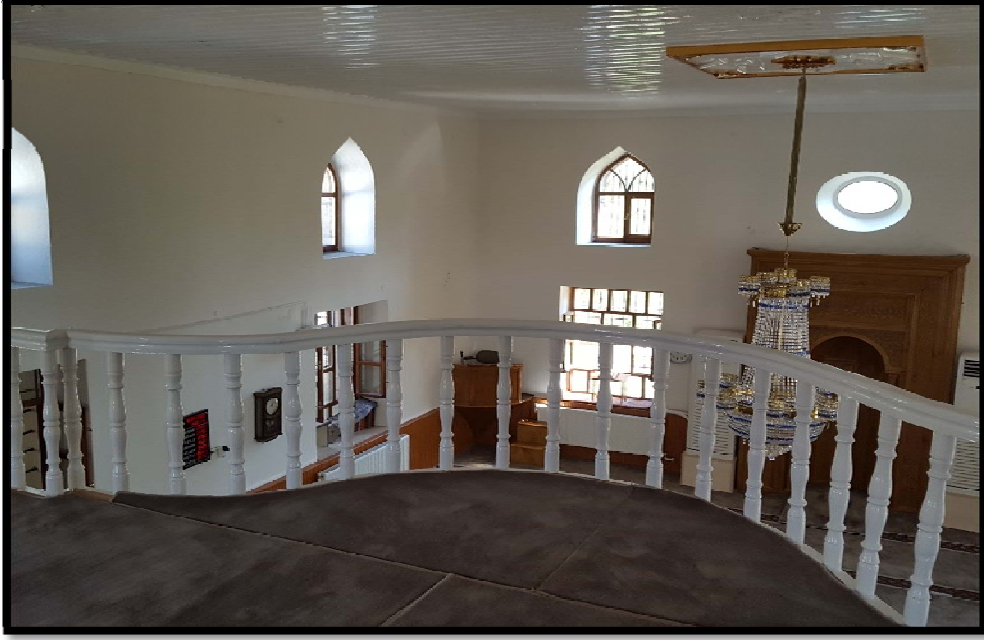
Harime kuzeybatı cephesi ve güneydoğu cephesinde altta iki adet dikdörtgen formlu pencere, üstte iki adet sivri kemerli pencere açılmaktadır. Caminin giriş kapısı bulunan ve muhdes binanın yapıldığı kuzeydoğu cephesinde altta iki adet dikdörtgen formlu pencere, üstte üç adet sivri kemerli pencere açılmaktadır. Güneybatı cephesinde ise altta iki adet dikdörtgen formlu pencere, üstte iki adet sivri kemerli pencerenin ortasında 1 adet beyzi pencere açılmaktadır. Bütün pencereler ahşap olup güneybatı cephesinde bulunan beyzi pencere haricinde kanatlı pencerelerdir. Beyzi pencere haricinde bütün pencerelerin ön kısımlarında demir korkuluk bulunmaktadır. Kadınlar mahfilinin korkulukları ahşap malzemeden yapılmış olup beyazyazı boyalıdır.

Hacı Fettah Camii Kadınlar Mahfili Ahşap Korkuluklar

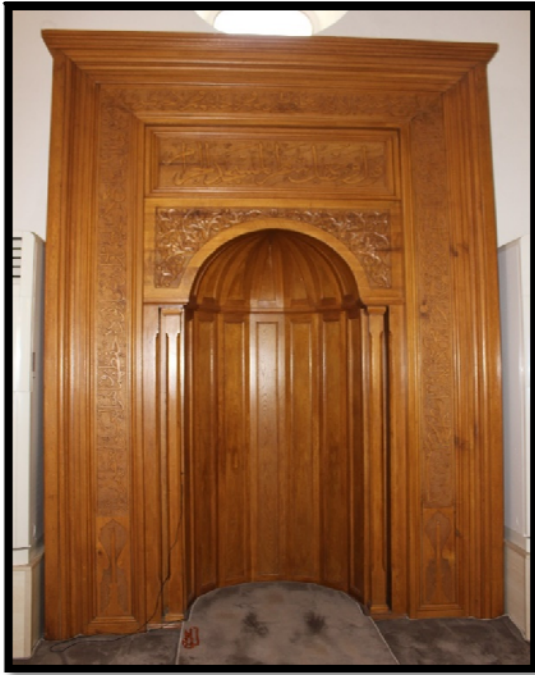
Mihrap, minber ve vaiz kürsüsü ahşaptır. Kaynaklardan edinilen bilgiye göre mihrap ve minber orijinal değildir, özgünlüğü korunmamıştır. Minberi Konyalı kündekari ustası Mevlüt Çiller'in yaptığı belirtilmektedir. Duvarlarda kalem işi süsleme, alçı süsleme gibi süslemeler yoktur. Caminin tavanı ahşap kaplamadır. Taban döşeme kaplaması da ahşaptır. Duvarlarda belli bir yüksekliğe kadar lambri uygulaması yapılmıştır.

Hacı Fettah Cami Mihrap Görünüşü

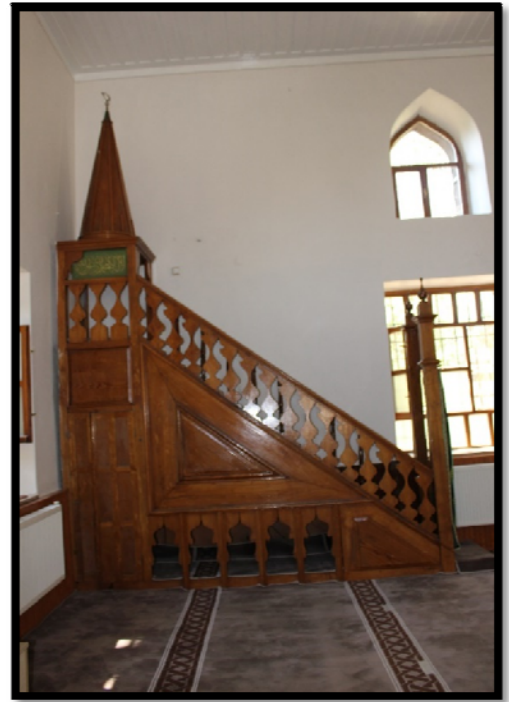
Cami Minber Görünüşü

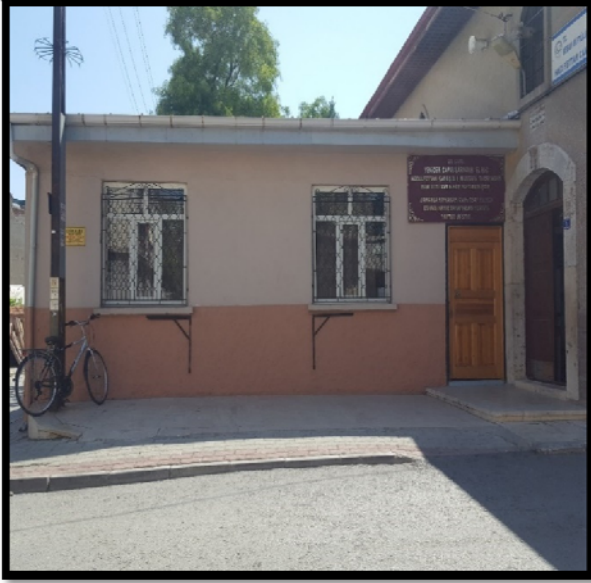
Yakın dönemde camiye ilave olarak yapılan yapıya kuzey cephesinden, tek kanatlı ahşap kapı ile girilmektedir. İlave yapının üç cephesinden de mekâna dikdörtgen formlu, ikişer adet pvc pencere açılmaktadır. Her pencerenin ön kısmında demir korkuluk bulunmaktadır. İlave yapının tam ortasında bir adet kolon mevcuttur. Bu kolonun çevresinde ve duvarlarda, camide uygulandığı gibi lambri uygulaması yapılmıştır. Güneybatı cephesinde mihrap nişi bulunmaktadır. Nişin sağ ve sol yanında birer adet

Ek Bina Genel Görünüşü

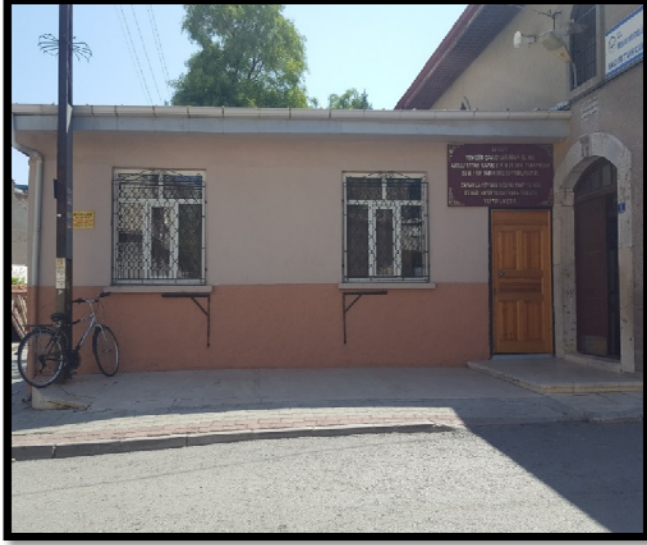
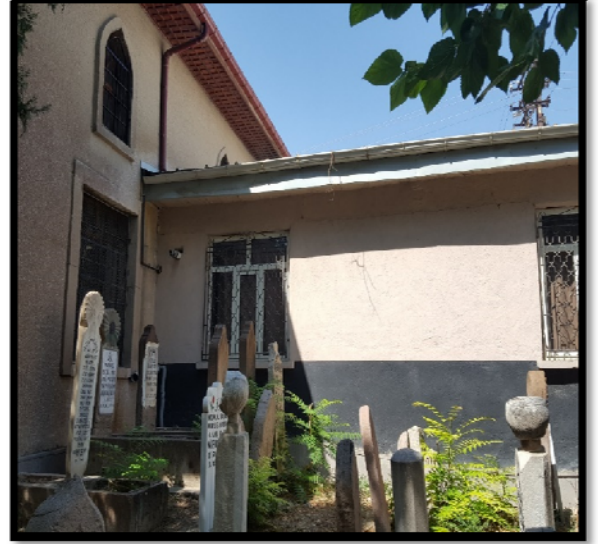
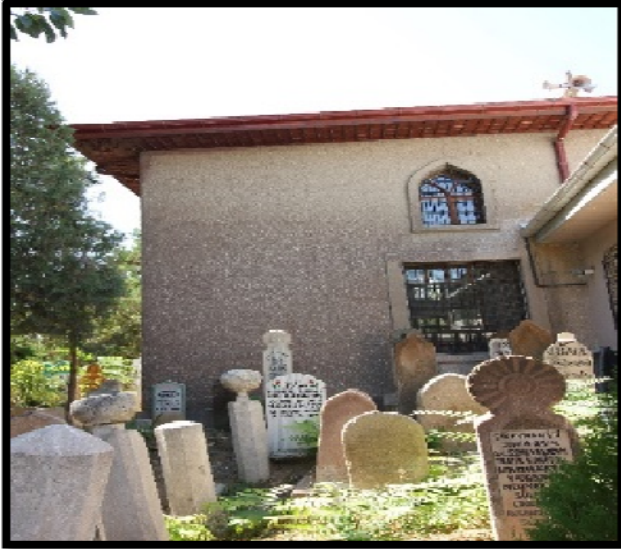
Camiye doğu cephesinin kuzey köşesinde çift kanatlı yuvarlak kemerli ahşap kapıdan girilir. Bu cephede, altta iki adet dikdörtgen formlu pencere mevcut olup bir pencere sonradan ilave yapının içinde kalmaktadır. Üstte üç adet sivri kemerli pencere bulunmaktadır. Pencere kanatları ve ahşaptır. Pencere önlerinde demir korkuluklar yer alır. Pencere söveleri ve denizlikleri taş malzemedir. Cephede kesme taş ve moloz taş, taraklı mozaik kullanılmıştır. Giriş kapısına yol kotundan tretuvar ve iki basamak ile ulaşılmaktadır. Bu cephede sonradan yapılan ek binanın girişi bulunmaktadır. Tek kanatlı ahşap kapıdan girilen ilave yapının bu cephesinde 2 adet dikdörtgen formlu, pvc pencere ve pencere önlerinde demir korkuluklar bulunmaktadır. Bu ek yapının cephesinde ise yerden belli bir yüksekliğe kadar farklı renk boya uygulaması yapılmıştır. Ek yapının çatısı ise beşik çatı olup çinko saç kaplama ile örtülüdür.

Caminin dođu cephesi

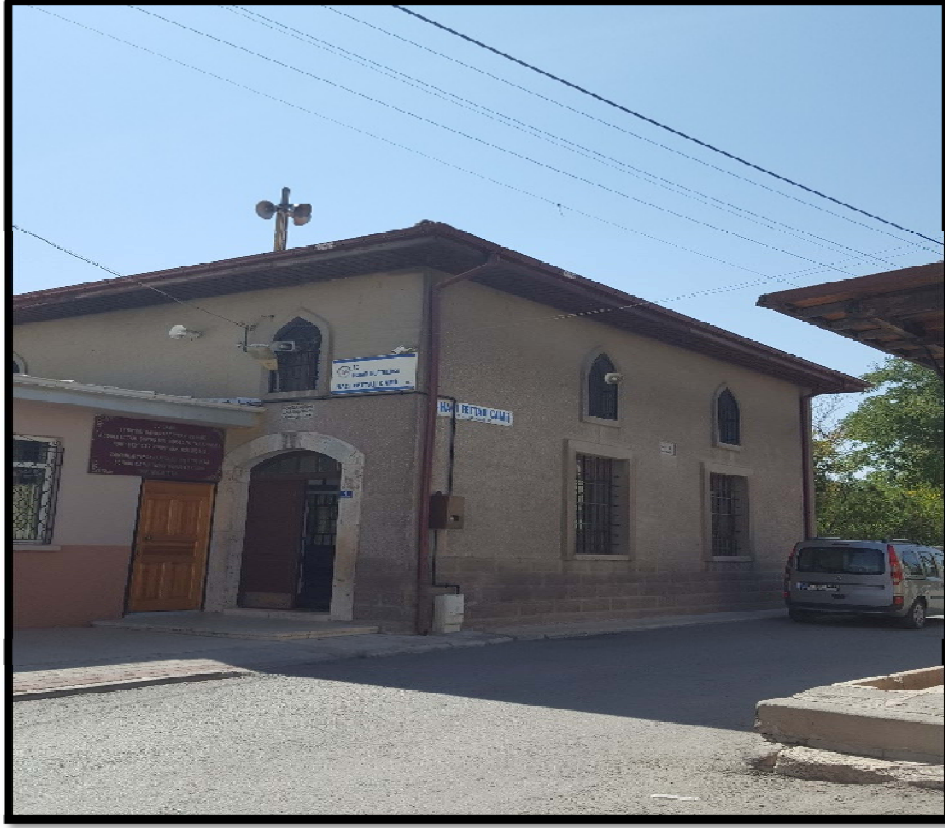
Kuzey cephesinde altta 2 adet dikdörtgen formlu pencere, üstte 2 adet kemerli pencere bulunmaktadır. Pencereler çift kanatlı ve ahşap malzemelidir. Pencere korkulukları demirden yapılmıştır. Pencere söveleri ve denizlikleri taş malzemedir. Cephede, yerden belli bir yüksekliğe kadar kesme taş

kullanılmıştır.

Hacı Fettah Caminin kuzey cephesi

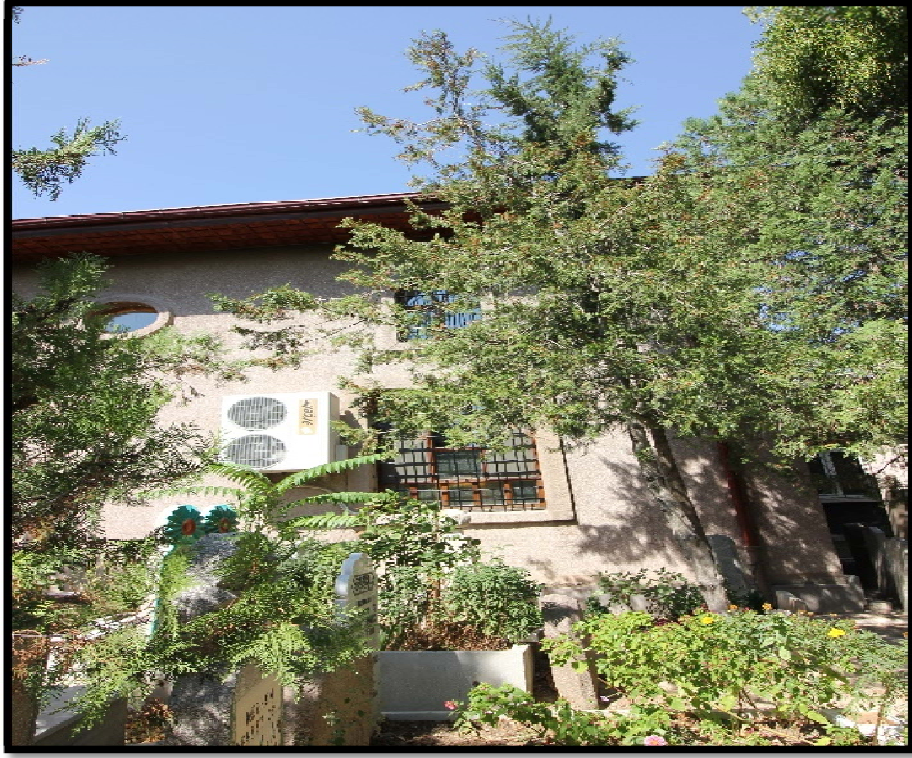
Güney cephesinde altta iki adet dikdörtgen formlu pencere, üstte iki adet sivri kemerli pencerenin ortasında bir adet beyzi pencere bulunmaktadır. Güney cephesinde bulunan beyzi pencere dışındaki pencereler çift kanatlı ve ahşap malzemelerdir. Mihrap üstü pencere haricinde bütün pencerelerin önlerinde demir korkuluklar yer almaktadır. Pencere söveleri ve denizlikleri taş malzemedir. Cephede bulunan klima üniteleri ise estetik açıdan cephede çirkinlik vermektedir.

Caminin güney cephesi

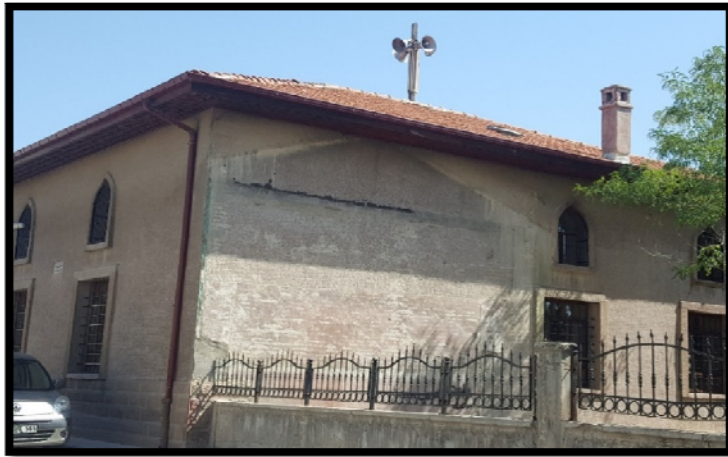
Batı cephesinde altta iki adet dikdörtgen formlu pencere, üstte iki adet sivri kemerli pencere bulunmaktadır. Pencere kenarları taş sövelidir. Fakat bu kesme taşlar söküldüğü için birkaç parçası kalmıştır. Cephenin pencere olmayan bölümünde duvarda bulunan izlerden, duvara bitişik yapılmış bir binanın kaldırıldığı tespit edilmektedir. Cephede su basman kısmı bordür ile kaplanmıştır. Caminin bu cephesinde bozulmalar mevcuttur. Taş söve ve denizliklerdeki kırılmalar, çatlamlar, cephedeki sıva çatlakları önemlidir.

Hacı Fettah Caminin batı cephesi

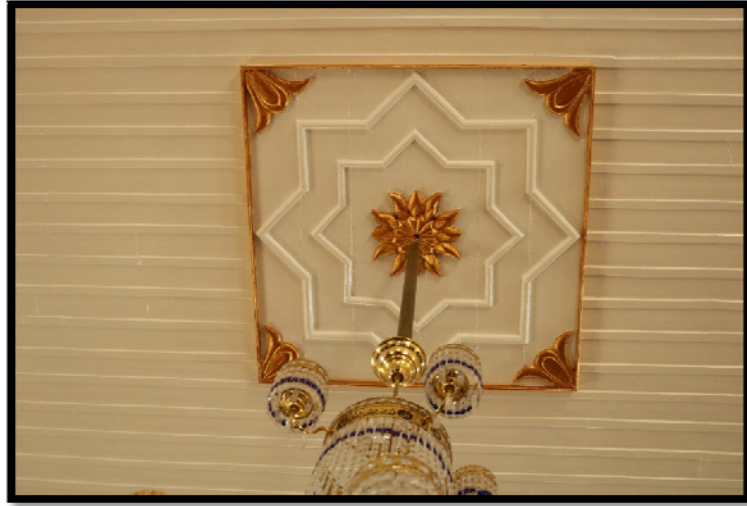
Cami küçük bir mahalle camisi olup kalem işi, alçı süsleme vb. süslemelere sahip değildir. Ancak uygulama sırasında öncelikle araştırma amaçlı boya raspası yapılması önerilir. Caminin tavanında çıtakari tekniğinde bitkisel ve geometrik motifler kullanılmıştır. Bitkisel motifler yıldız ile boyanmıştır. Yapı saçaklarının dört köşelerinde yine aynı teknikle geometrik motifler yapılmıştır. Bu motifler ortada baklava ve bunun dış kısmında ise yıldız motifiyle tamamlanmıştır. Saçak zemini ise çıtalarla karelere bölünmüştür.

Hacı Fettah Cami tavan süslemesi

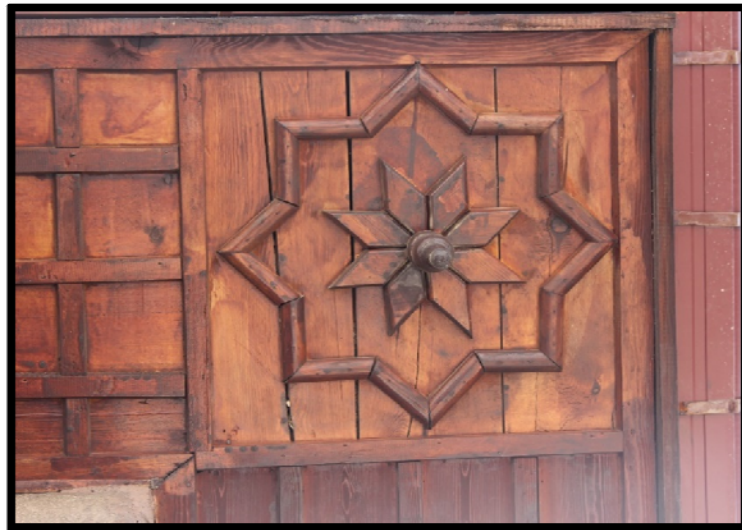
Hacı Fettah Cami saçak ucu süslemesi

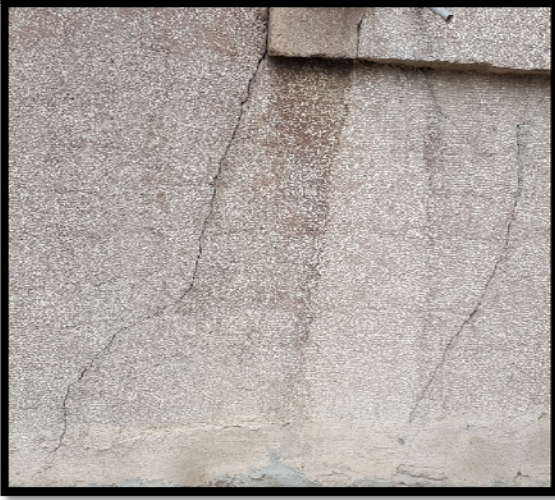
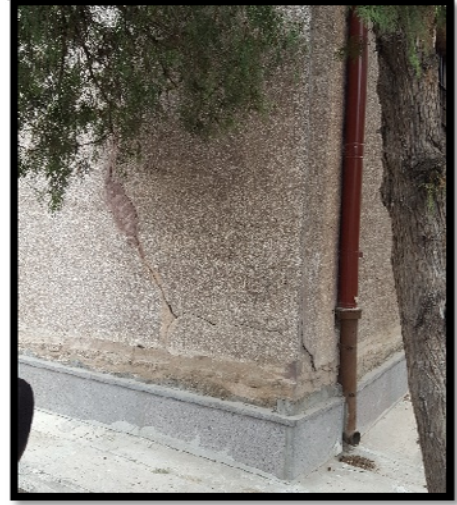
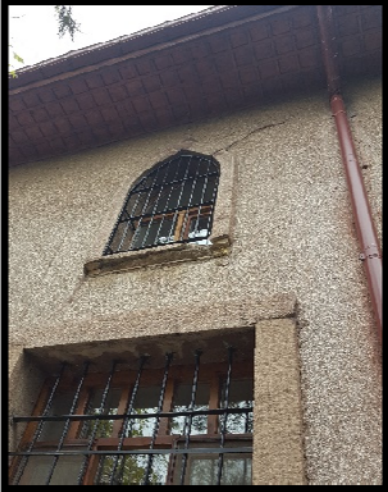
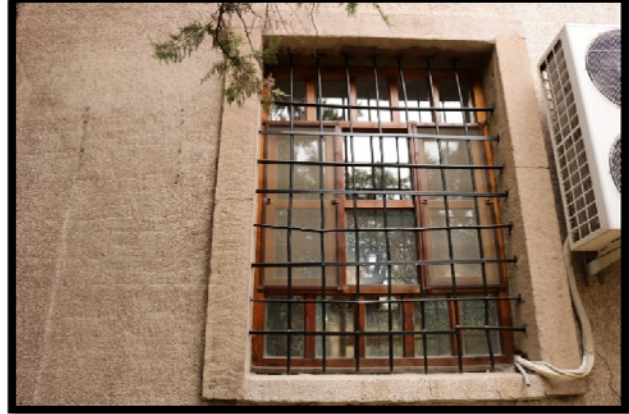
Cephelerde bozulmalar oluşmuş olup taş söve ve denizliklerdeki kırılmalar, çatlamlar, sıva çatlakları zamanla meydana gelmiştir.

Kaldırılan binadan kaynaklı duvarda bozulmalar ve hasarlar oluşmuştur.

Kesme taşların söküldüğü bölümlerde hasarlar mevcuttur.

Pencerelerin demir korkuluklarında ise eğilmeler olmuştur.
